# **Manfaat Wind Display di Ruang Control Tower Terkait Keselamatan Penerbangan di Bandar Udara Hang Nadim Batam**

Akademi Teknik dan Keselamatan Penerbangan Surabaya

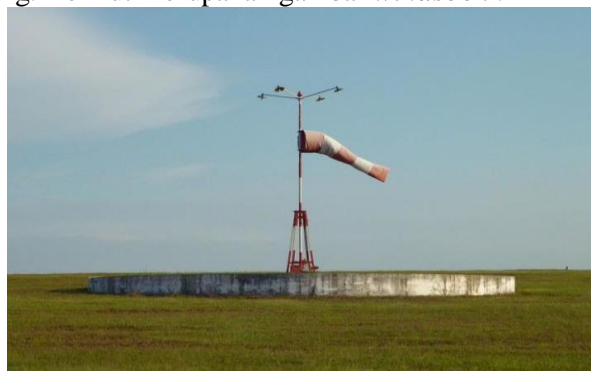
Gambar 1 : Windsock

Selama ini *Air Traffic Controller (ATC)* memberikan pelayanan lalu lintas udara khususnya dalam pemberian informasi *wind* untuk pesawat yang *take off* atau *landing* hanya pengamatan dari *windsock* yang berupa informasi arah angin sejak tidak adanya fasilitas *wind display* di tower Hang Nadim sekitar 10 tahun terakhir yang rusak akibat terkena petir saat hujan lebat. *Windsock* hanya berupa kain yang berbentuk menyerupai tabung atau corong. Kondisi *windsock* basah saat terkena hujan berbeda dengan kondisi *windsock* yang kering. Berikut merupakan gambar *windsock* :

Peremajaan *windsock* dapat dilakukan dengan cara pemasangan alat yang lebih modern seperti sensor yang dapat disambungkan dengan sebuah monitor yang berada di ruang *control tower* yang dapat memberikan informasi QAM secara akurat. Sehingga pergerakan *windsock* akan selalu muncul dalam monitor tersebut.
