**KAJIAN GEOTEKNIK INFRASTRUKTUR UNTUK KOTA PADANG MENGHADAPI
ANCAMAN GEMPA DAN TSUNAMI**

**Lembaga Penelitian dan Pengabdian kepada Masyarakat
Universitas Katolik Parahyangan
2014**

Kajian Geoteknik Infrastruktur untuk Kota Padang Menghadapi Ancaman GEMPA dan TSUNAMI

Disiapkan oleh Tim Teknis Universitas Katolik Parahyangan - Bandung

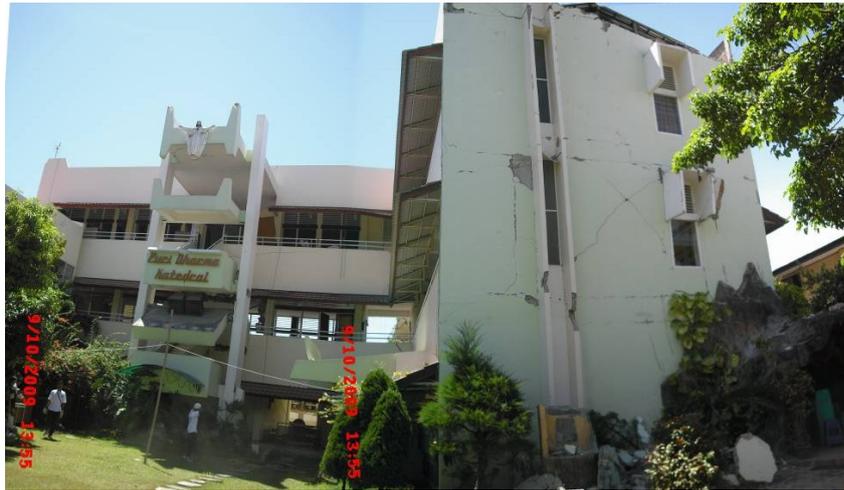
Puri Dharma berupa struktur beton, terdiri dari tiga lantai, digunakan sebagai tempat untuk retreat. Gedung Bangunan Depan mengalami kerusakan dengan tingkat sedang, namun gedung bagian belakang praktis rusak total dan sedang dalam tahap pembersihan.

Gambar 33. Gedung Utama Puri Dharma Katedral, bagian depan

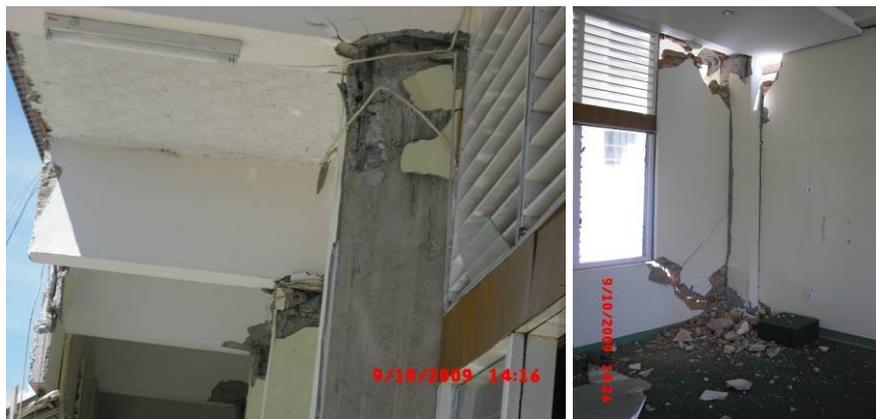
Gambar 36. Pola Kerusakan tipikal joint pada kolom-balok

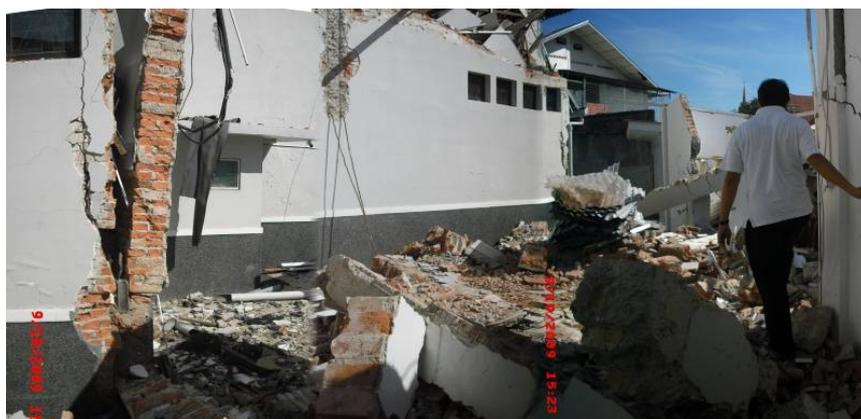
Gambar 45. Kerusakan pada bagian belakang Katedral

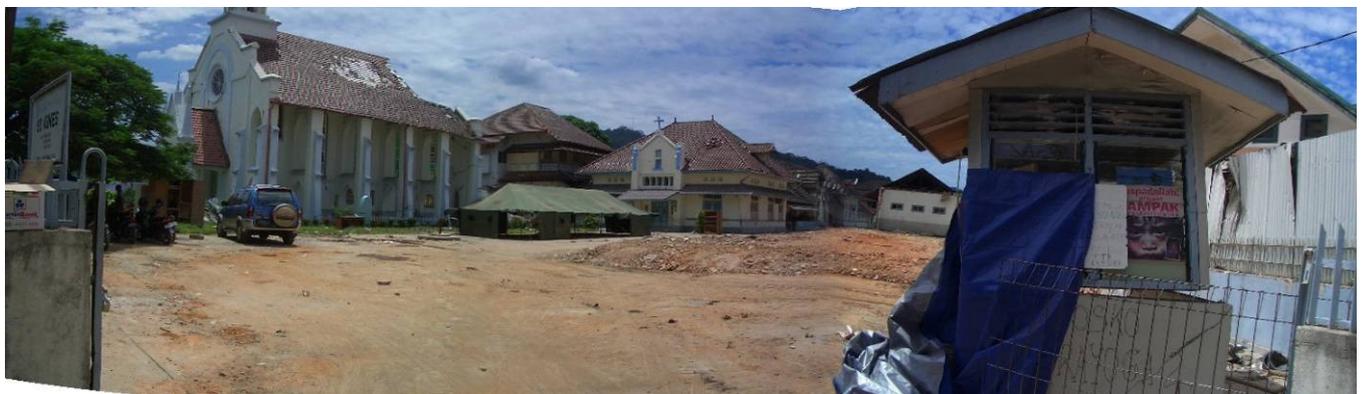
Gambar 48. Keadaan kapel susteran saat ini

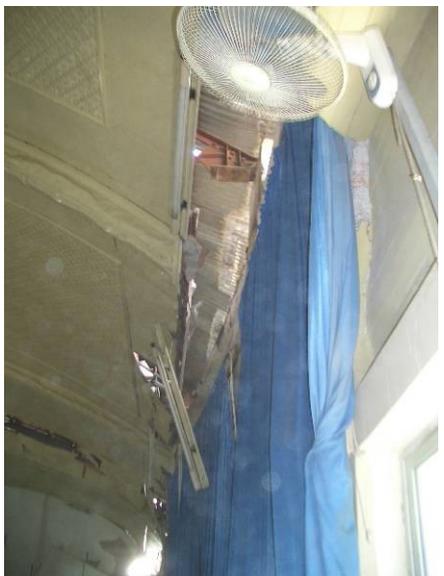
Gambar 57. Disisi kiri bangunan, dinding bergeser keluar dan kerangka atap baja tergeser keluar dari kolom. Lantai masih menumpu diatas balok

Dari Gambar 57, Gambar 58 dan Gambar 59 dapat disimpulkan bahwa sistem struktur atap tidak menyatu dengan sistem struktur kolom dan balok yang memikul lantai dua, sehingga nampak ada dua buah kolom dimana yang satu tegak dan kolom yang lain bergeser. Kondisi kolom dalam relatif masih baik.

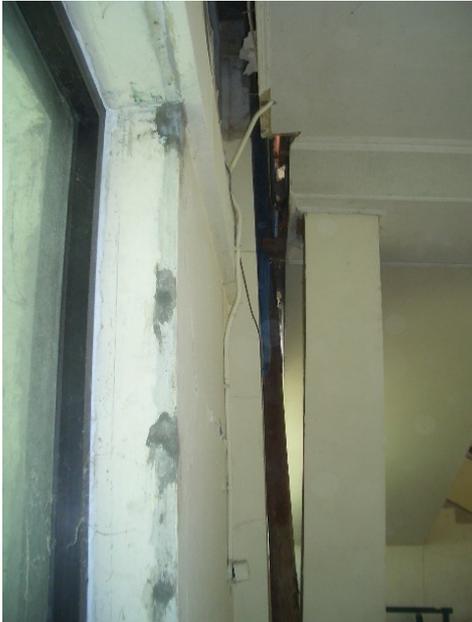
Gambar 58. Kolom luar yang memikul rangka atap bergeser, kolom dalam masih tegak

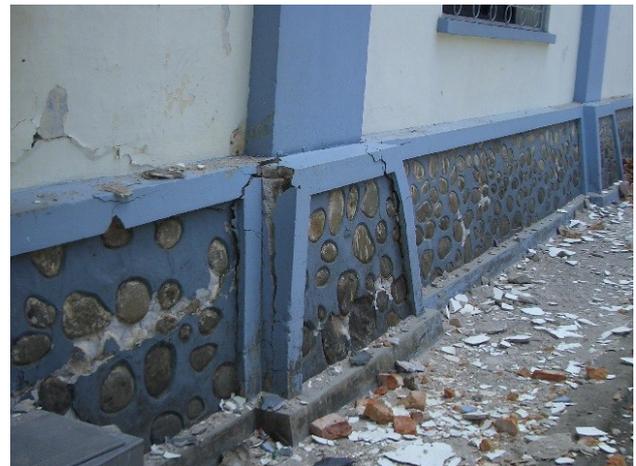
Pondasi bangunan tidak diketahui, untuk mana perlu informasi keamanan dari pondasi. Diluar bangunan tampaknya pasangan plesteran terkelupas dari pondasi, tetapi tidak mengganggu struktur pondasi itu sendiri. Sebaiknya diselidiki type pondasi dan kondisi tanah untuk pengamanannya.

Gambar 59. Kondisi Pondasi masih aman meskipun terdapat pengelupasan plesteran

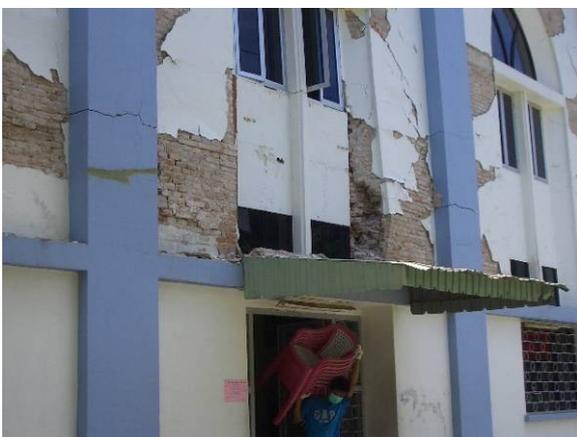
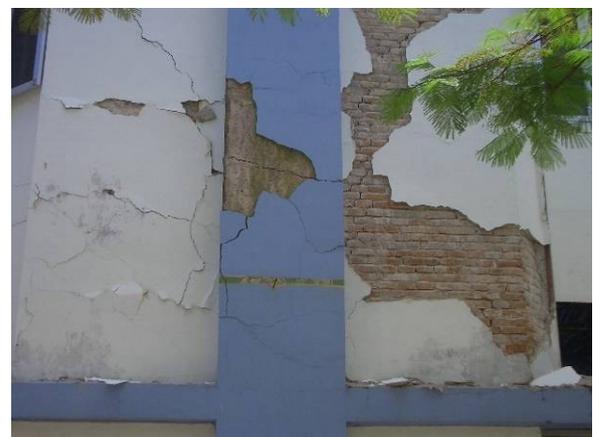
Gambar 60. Kolom masih tegak tetapi terdapat retakan pada kolom, perlu diperkuat

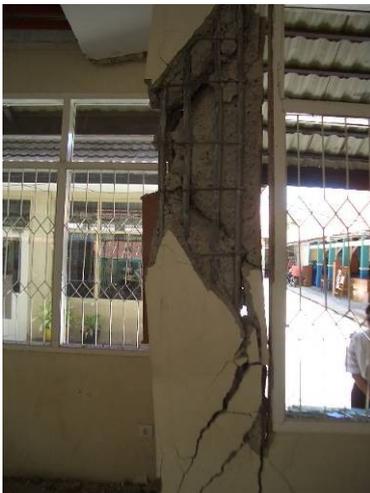
Gambar 64. Kerusakan kolom dibagian tengah menunjukkan pola geser

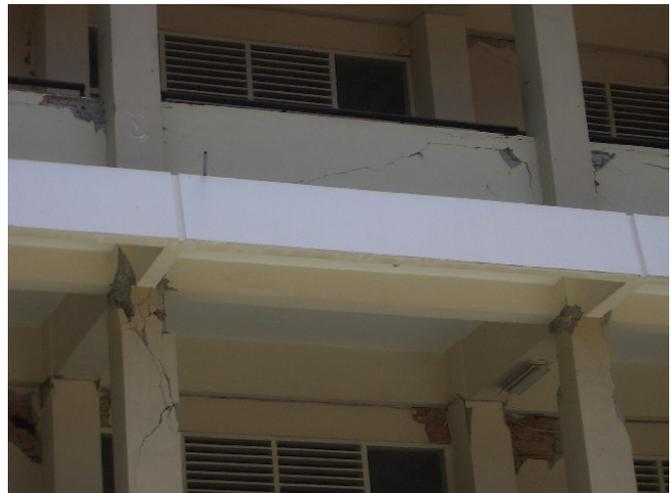
Gambar 65. Kondisi balok masih lurus dan utuh

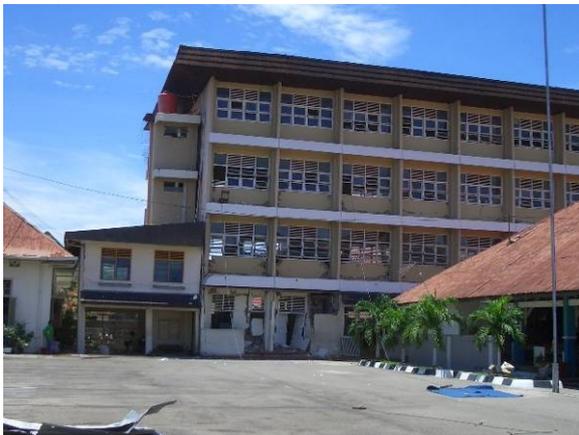
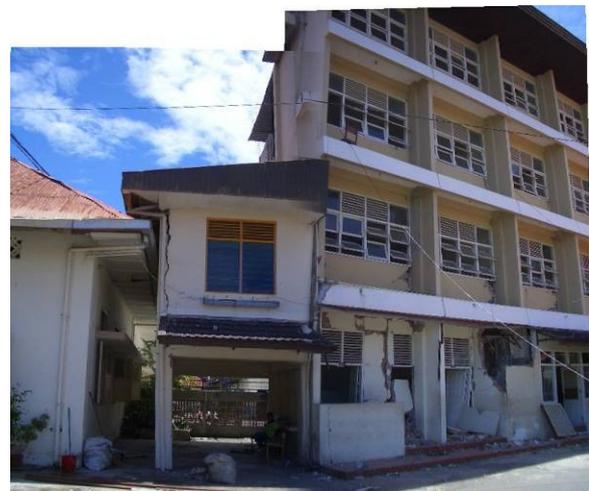
Gambar 68. Kondisi gedung SMA Don Bosco, dilihat dari belakang

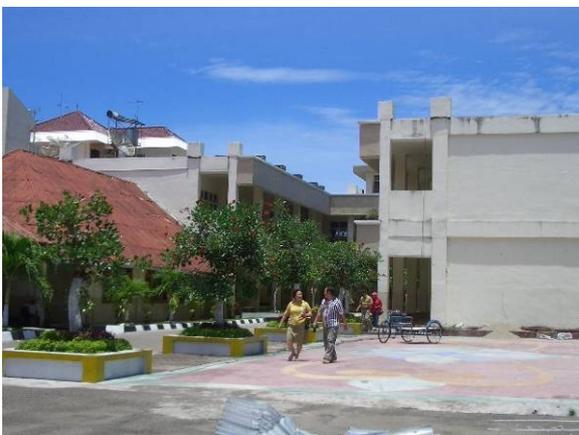
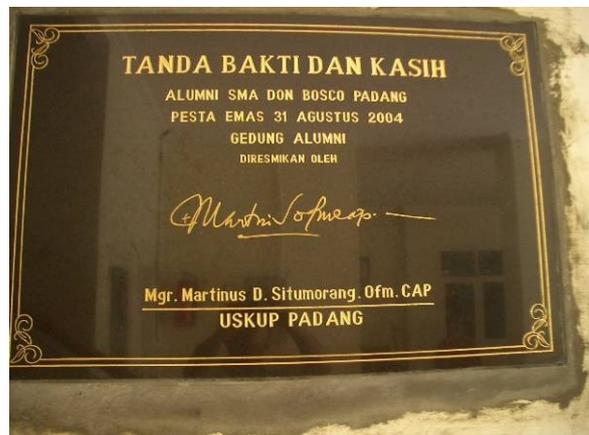
Gambar 69. Gedung belakang masih baru, merupakan persembahan para alumni Don Bosco, masih dalam kondisi baik dengan retakan minor saja. Perbaikan relatif ringan

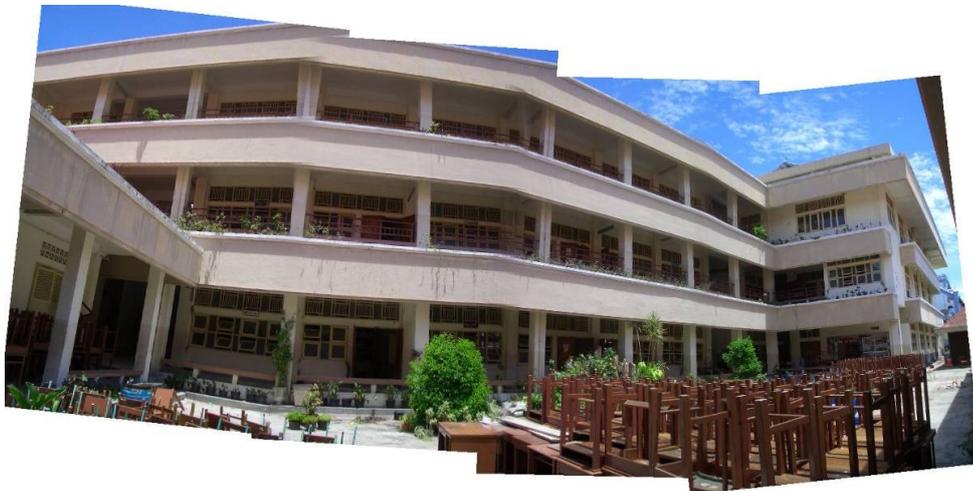
Gedung SMP berada tidak jauh dari SMA Don Bosco, berupa struktur beton tiga lantai dengan bentuk L. Kerusakan amat serius di bagian utara gedung sedangkan di selatan masih baik, kecuali retakan dinding dan kerusakan ringan pada joint antara kolom dan balok. Kegagalan terutama pada kolom persis pada joint lantai satu antara kolom dan balok.

Gambar 70. Keadaan Gedung SMP, sebagian besar kursi sudah dikeluarkan

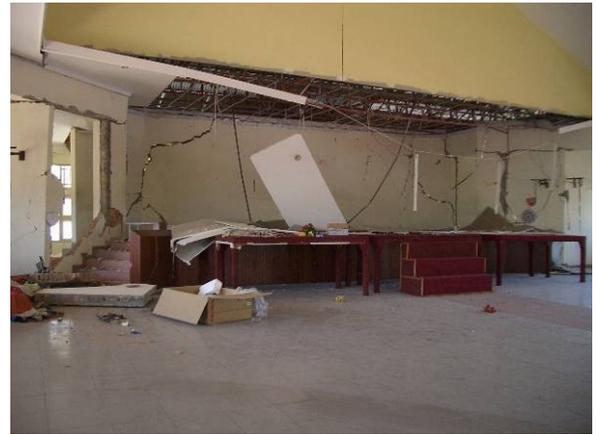
Gambar 76. Kerusakan akibat geser pada dinding dan kerusakan plafond

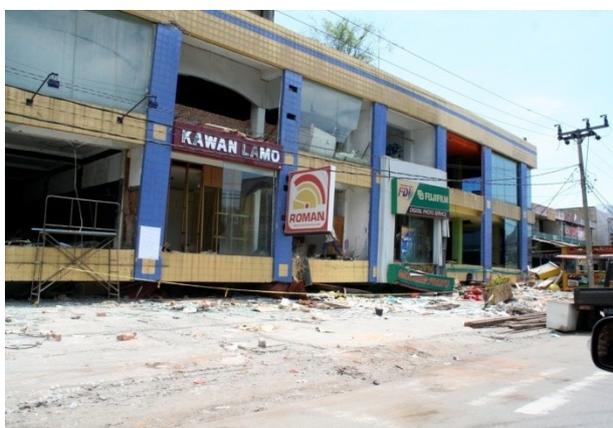
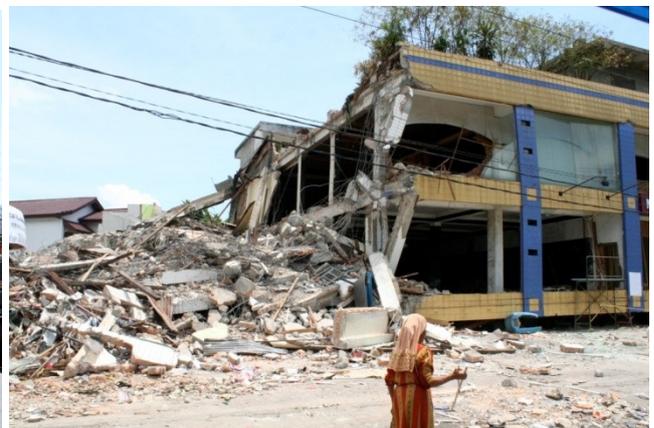
Masalah Soft Storeys

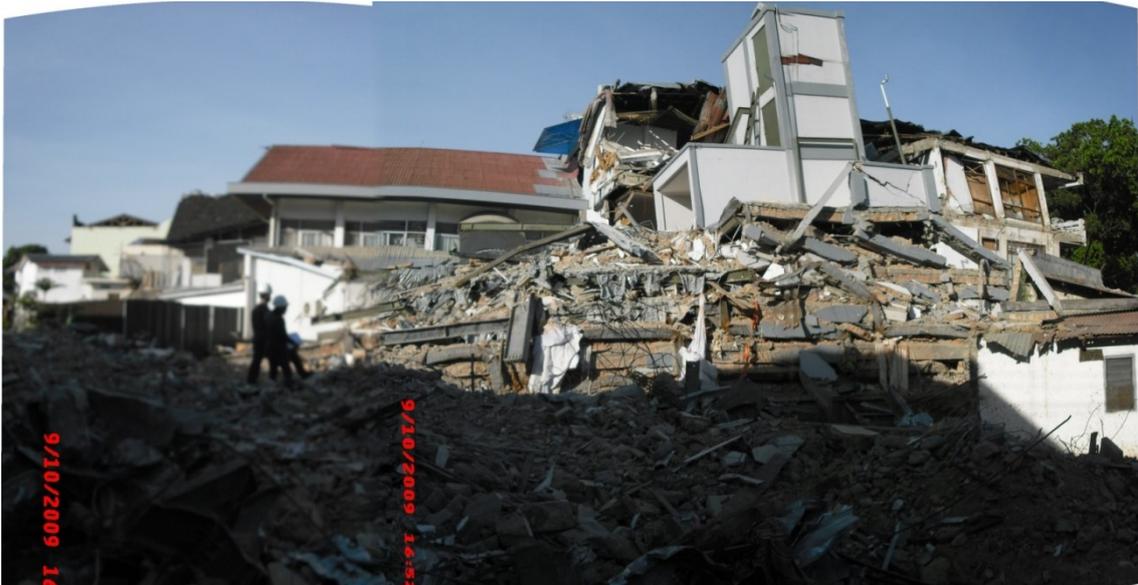
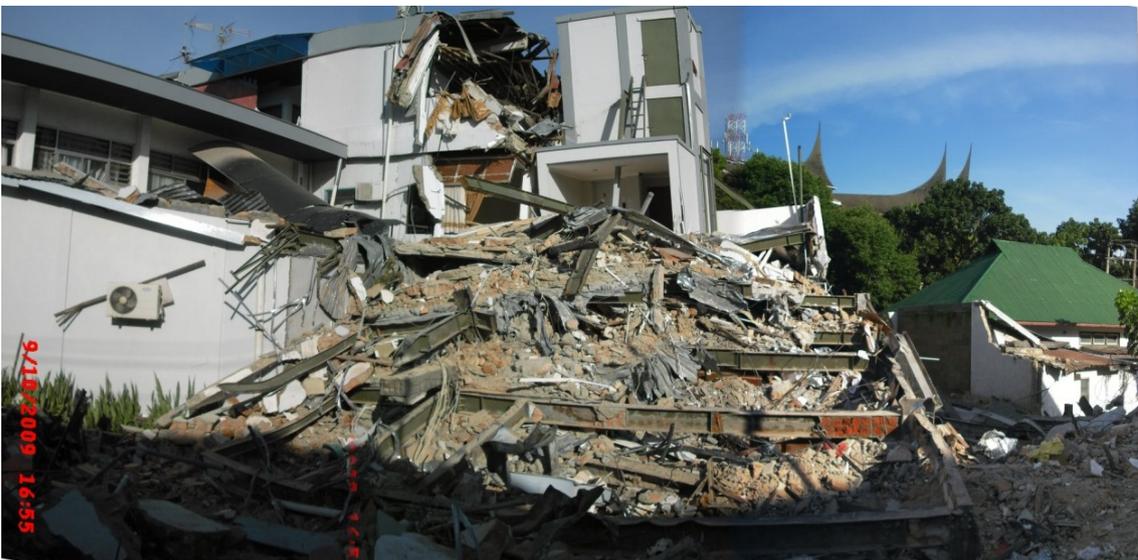
Keruntuhan Struktur Baja
